## زلزله ۲۸ آذر ماه تغیرش

حجت الله عادلی  
دانشکده فنی دانشگاه تهران

این مقاله گزارش کوتاهی است از زلزله ۲۸ آذر ماه تغیرش که شهرستانهای ساوه، قم و اراک و روستاهای تابعه را لرزاند. مشاهدات حاصل از آثار این زلزله بر روی ساختمانها و علل خرابی آنها به طور خلاصه مورد بحث قرار گرفته است.

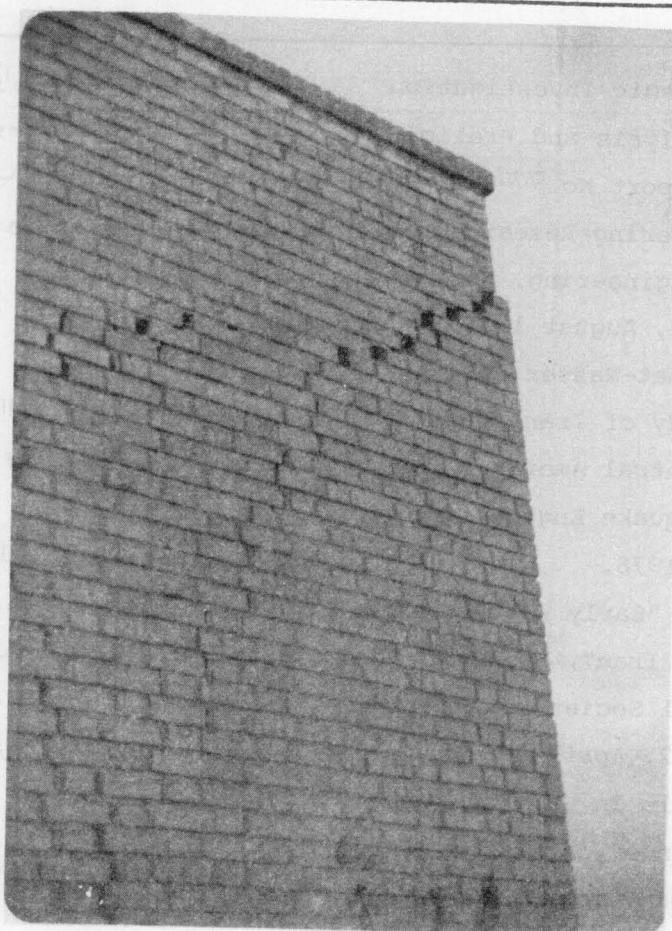
شكل ١

تصویر ۱ شکست یک دیوار آجری را در اثر برش افقی ناشی از زلزله به موازات صفحه دیوار نشان می‌دهد. این نوع شکست معمولاً به صورت مورب صورت می‌گیرد. در این دیوار از آجرهای نسبتاً "مرغوب استفاده شده است ولی ملات بکار رفته ضعیف می‌باشد. در نتیجه آجرهای مرغوب استفاده شده از ملات بکار رفته ای که برشی دیوارها بستگی به مقاومت اتصالی بین ملات و مصالح بنائی دارد. آزمایش‌های مقاومت اتصالی ملات‌های ماسه - سیمان نشان داده‌اند که کاهش مقدار سیمان در ملات، مقاومت اتصالی آنرا به طور قابل ملاحظه ای کاهش می‌دهد (۲). ملات‌های که به هیچ وجه مقاومت ملات سیمان را ندارد. ساختمانهای آجری که با ملات‌های ساخته شده‌اند در اغلب زلزله‌ها فرو ریخته‌اند. از این رو استفاده از آن توصیه نمی‌شود. در جایی که آهک ارزان و سیمان گران می‌باشد می‌توان ملاتی با مخلوط سیمان و آهک ساخت (۲).

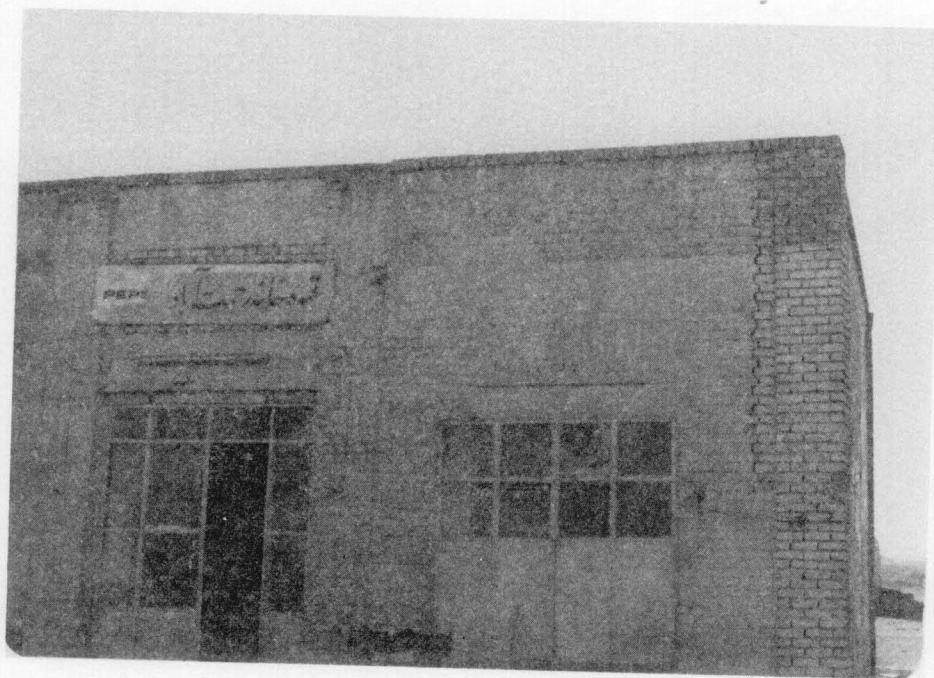
شكل ٢

تصاویر ۲ و ۳ ترک‌های ایجاد شده در دیوار آجری را در اثر برش افقی عمود بر صفحه دیوار نشان میدهند. در اثر این برش، دیوار به طور جانبی (تصویر ۴) به ارتعاش در می‌آید. ترک‌های ناشی از این ارتعاش به طور کلی قائم می‌باشند (تصویر ۵ و ۶). مجدداً به تصویر ۲ توجه کنید. آجرچینی دیوار در گوش ساختمان به طور صحیحی انجام نشده است بطوری که بندها، در یک امتداد قائم، تقریباً رو به قرار گرفته‌اند. آجرچینی غلط در بالای پنجره؛ تصویر ۳ نیز به ترک خوردن دیوارها کمک کرده است.

برای جلوگیری از ترک خوردن دیوارهای آجری، باید در بالای دیوارهای هر طبقه یک تیرکلاف بتن مسلح به کاربرد (تصویر ۴). این تیرکلاف باعث تقویت قسمت های فوقانی دیوارهای شده نیروهای زلزله عمود بر صفحه دیوارها را به نحو حسن به دیوارهای مجاور منتقل می‌کند و موجب می‌شود ساختمان به صورت یکپارچه عمل کند (۳). تیرکلاف فوقاً در سقف‌های شیروانی برای توزیع بارهای متتمرکز خرپاها نیز تکیه گاه مناسب ایجاد می‌نماید (تصویر ۷).

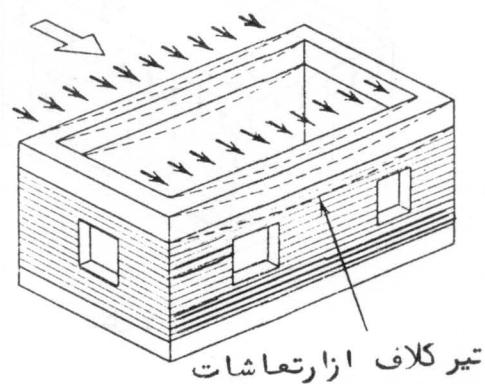
شکل ۴

تیر کلاف از ارتعاشات

جانبی دیوار جلوگیری میکند

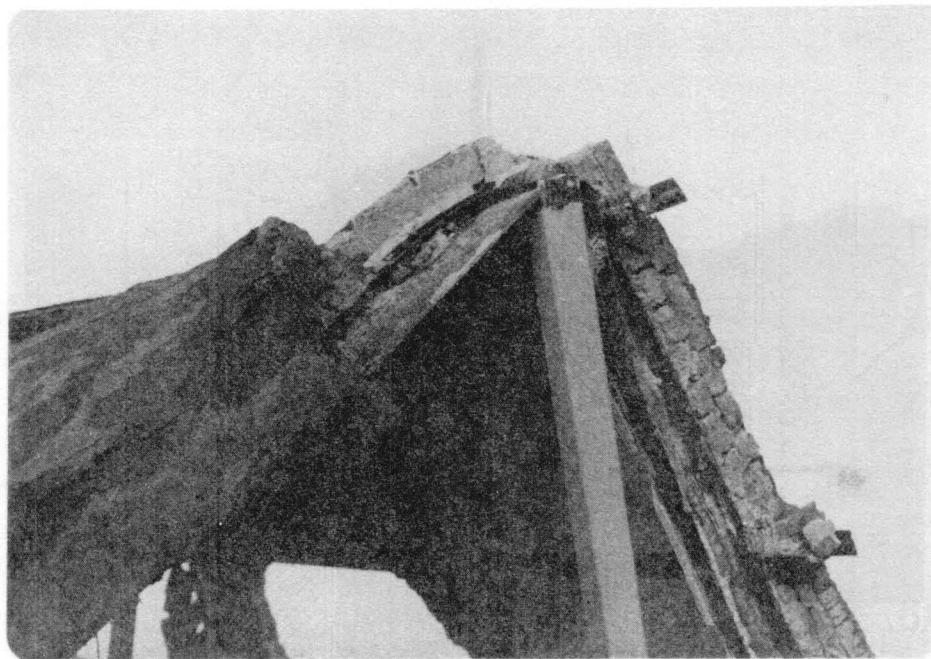
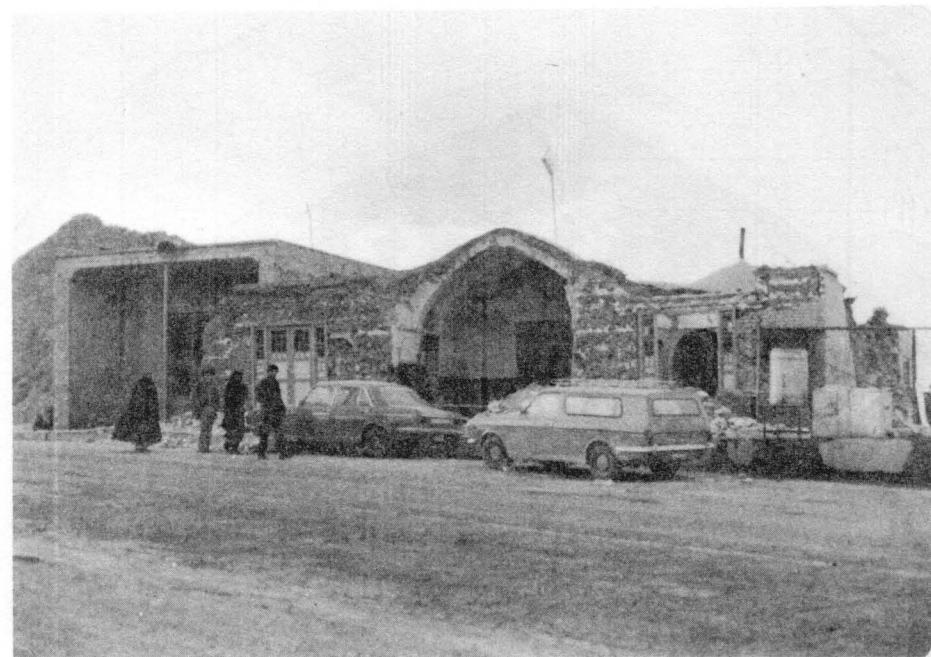
تصاویر ۹ و ۱۰ ساختمان مسجد روسنای کلاغ نشین را پس از زلزله نشان می‌دهند معاصر بار بر قائم این ساختمان ترکیبی از دیوار و ستونهای فولادی لوله‌ای با مقطع مریع، و سقف ساختمان از طاق ضربی می‌باشد. همانطور که مشاهده می‌شود قسمت اعظم این ساختمان در زلزله مزبور فرو ریخته است، در حالیکه تعداد زیادی ساختمان خشتی در این روستا فقط ترک برداشته‌اند. هنگامی که مصالح سازه‌ای مختلف در یک ساختمان ترکیب می‌شوند به تفاوت رفتار آنها در هنگام وقوع زلزله باید توجه کافی شود. نیروهای زلزله در قسمتی از این ساختمان ظاهرها "می‌باشد به وسیله عمل قابی" (یا شبه قابی) ستون‌ها و تیرهای فولادی و در قسمت دیگر آن به وسیله دیوارهای آجری گرفته شود. قاب‌ها (یا تیرهای ستون‌ها) دارای انعطاف پذیری جانبی زیادی می‌باشند، در حالیکه دیوارهای آجری از آن هایه مراتب صلب تر هستند و در نتیجه تغییر مکان جانبی کمتری می‌دهند. این اختلاف در رفتار دو قسمت ساختمان باعث می‌شود که ساختمان به صورت یکپارچه عمل نکند و از هم پاشیده شود. بعلاوه، همانطورکه در تصویر ۹ مشاهده می‌شود تیرفولادی به صورت ساده در روی ستون فولادی قرار داده شده است. این نوع اتصال برای حمل بارهای قائم وزن اسکالی ندارد ولی برای ایجاد مقاومت جانبی در مقابل نیروهای افقی ناشی از زلزله کافی نمی‌باشد.

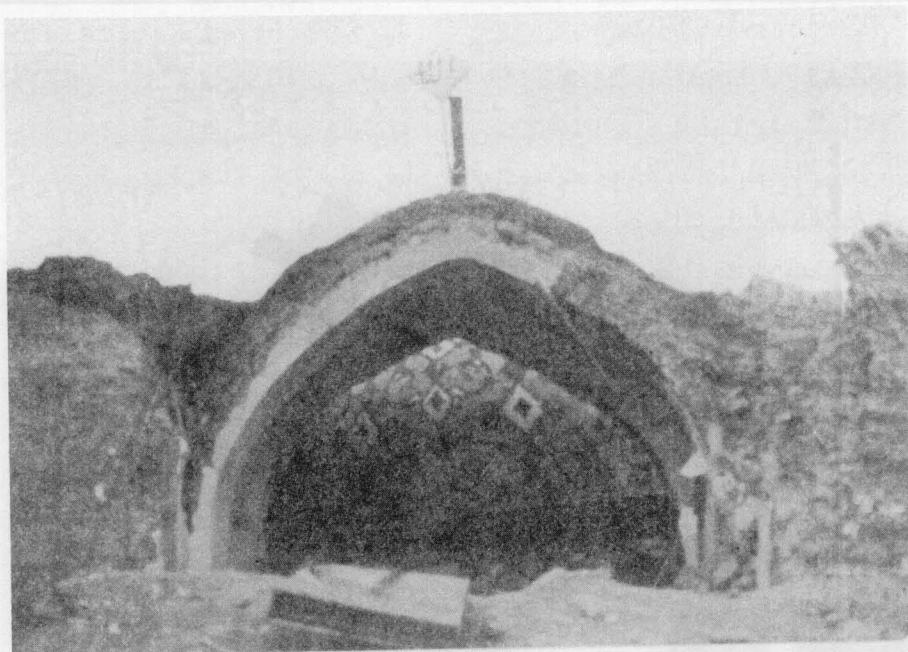
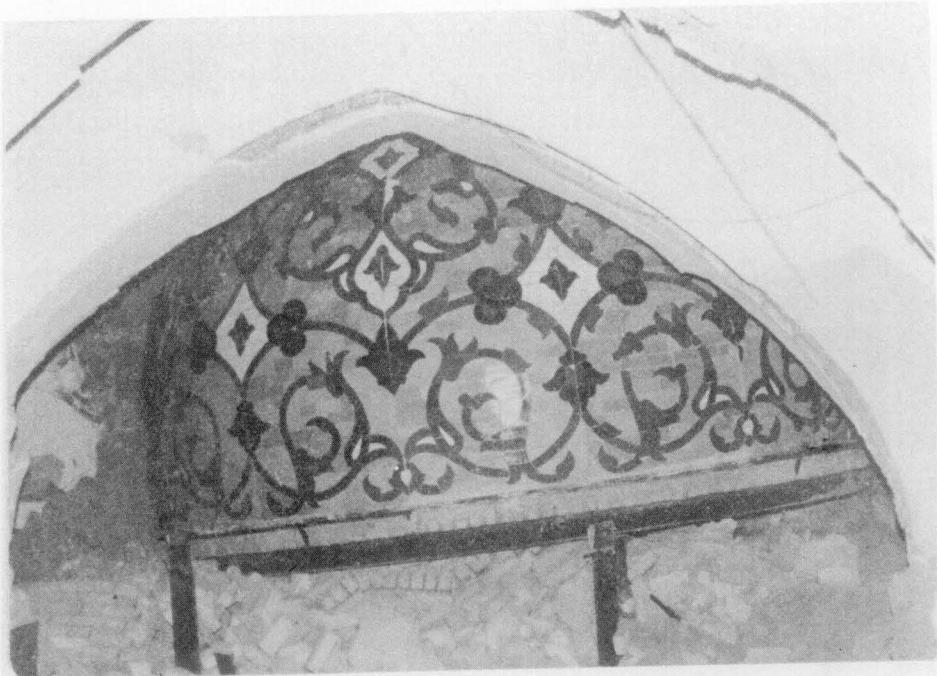
تصاویر ۱۱ تا ۱۲ ساختمان مقبره، امامزاده عبدالله واقع در چهل کیلومتری جنوب قم را نشان می‌دهد که در یکی از پسلزه‌های زلزله مزبور فرو ریخته است. این ساختمان در زلزله‌ی ۲۸ آذر ماه ترک برداشته و ضعیف شده بود. شکل سه بعدی متقاضی گنبد و حلقه فولادی دایره‌سی تحتانی به آن یکپارچگی داده باعث شده‌اند که گنبد به راحتی بتواند مولفه‌های مختلف ارتعاشات ناشی از زلزله را تحمل کند. اما دیوارها و پایه‌های گنبد در اثر وزن نسبتاً "زیاد گند"، تحت تأثیر نیروهای افقی ناشی از زلزله زیادی فرار گرفته ابتدا ترک برداشته سپس فرو ریخته‌اند. اما دیوارها و پایه‌های گنبد علاوه بر دارا بودن مقاومت کافی باید کاملاً به یکدیگر و همچنین به گنبد بسته شوند تا در موقع وقوع زلزله، گنبد و دیوارها و پایه‌ها به صورت یک ساختمان واحد عمل کند.

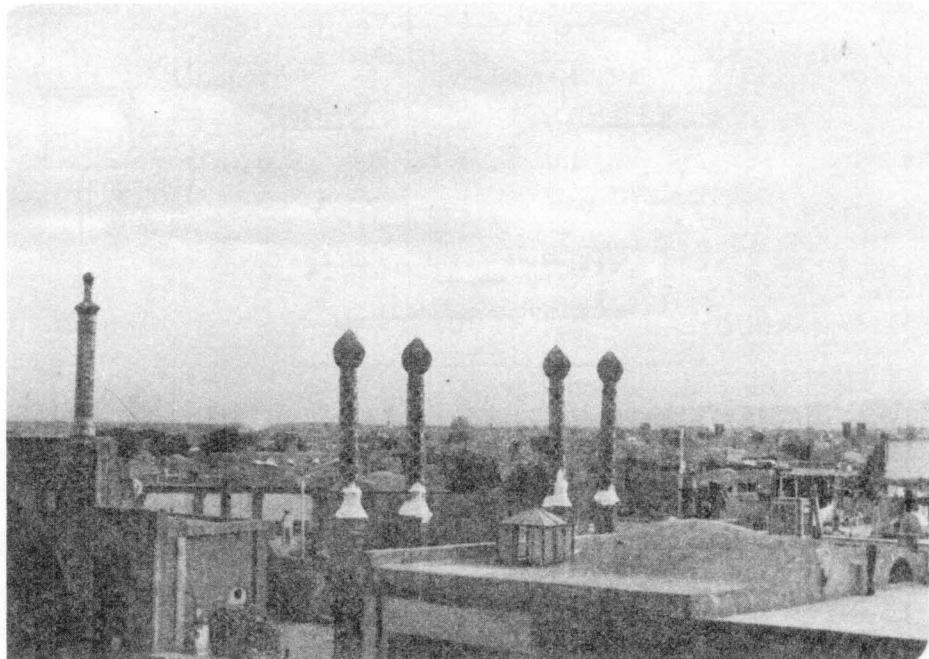
شکل ۱۳

در تصویر ۱۳، چهار تا از گلdstه‌های آجری مقبره‌ی حضرت معصومه کمی مایل شده‌اند. این گلdstه‌ها به علت

باریک بودن به صورت آونگ وارونه نوسان کرده و در اثر مقاومت کششی بسیار کم آجر و ملات، در محل اتصال به سقف ترک برداشته شد. برای اجتناب از عمل مزبور می‌باشد آنها را در محل اتصال به سقف به وسیله‌ی میله‌گرد های فولادی تقویت نمود.
