تجارب مهندسی از زلزله ۱۵ آوریل ۱۹۷۹ مونت نکرو^۱ (یوگسلاوی)

نوشت
حجت الله عادلی
دانشکده فنی دانشگاه تهران

چکیده

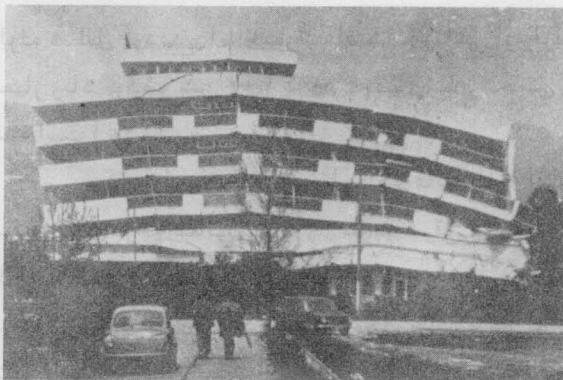
شکل های ۲ و ۳ ساختمان بتن مسلحی هتل آکاوا^۱ واقع در بندر بار^۲ (شکل ۱) را بترتیب قبل و بعد از وقوع زلزله نشان میدهند. ساختمان دو طبقه ای به منظور رستوران راهرو و به قسمت شمالی ساختمان اصلی هتل به طور سازه ای متصل بوده است. این امر باعث پیچش و دوران سازه و اضافه شدن حرکت انتقالی جانبی آن گردیده است. در نتیجه، ستون های طبقه همکف در دو انتهای غربی و شرقی ساختمان مطابق شکل ۴ به شدت آسیب دیدند. دال های پیش آمده (بالکن های) طبقه دوم در انتهای غربی ساختمان نیز باعث شده اند بار فشاری ستون های این انتهای ساختمان افزایش یابد. اگر از تأثیر متقابل دو قسمت سازه با جدا کردن آنها جلوگیری میشدو حتی الامکان پلان مقارنی برای آنها انتخاب میگشت، خسارت وارد بر سازه میبور به مراتب کمتر میشد. هتل میبور در پسلرزه ۱۹۷۹^۴ به طور کامل فرو ریخت.

شکل ۳- ساختمان بتن مسلحی هتل آگاوا بعد از
وقوع زلزله.

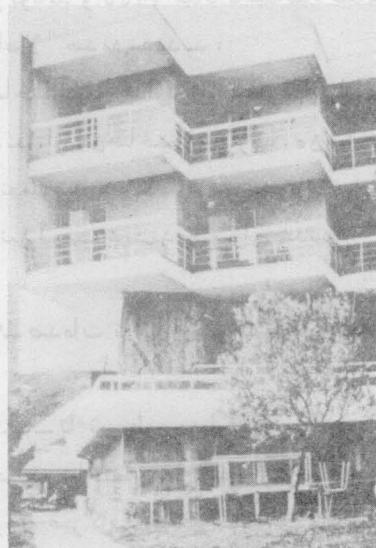
شکل ۵ ساختمان هتل الیوا^۳ در شهر پتروواک^۴ را پس از وقوع زلزله نشان میدهد. این ساختمان قابی بتن مسلحی در اثر زلزله ای در سال ۱۹۶۶ صدمه دیده و بعداً بوسیله دیوارهای برشی تقویت شده بود. قسمت اصلی این ساختمان چهار طبقه بوده و قسمت یک طبقه ای (به عنوان رستوران) مطابق شکل ۵ به طور سازه ای به آن متصل شده بود. در اثر زلزله ۱۹۷۹ و تأثیر متقابل دو قسمت سازه، پیچش قابل ملاحظه ای در آن ایجاد گردید و دیوارهای برشی آن همانطوری که در شکل های ۵ و ۶ مشاهده میگردد به شدت آسیب دیدند. اما این دیوارهای برشی از فرو ریختن ساختمان جلوگیری به عمل آوردند و ساکنین آن توانستند بدون هیچگونه آسیبی جان سالم در ببرند.

شکل ۵- ساختمان هتل الیوا در شهر پتروواکپس
از وقوع زلزله.

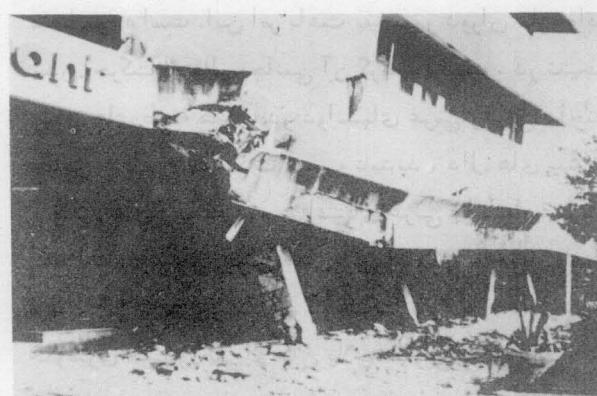
شکل ۴- خرابی ستونهای طبقه همکف ساختمان هتل
آگاوا.

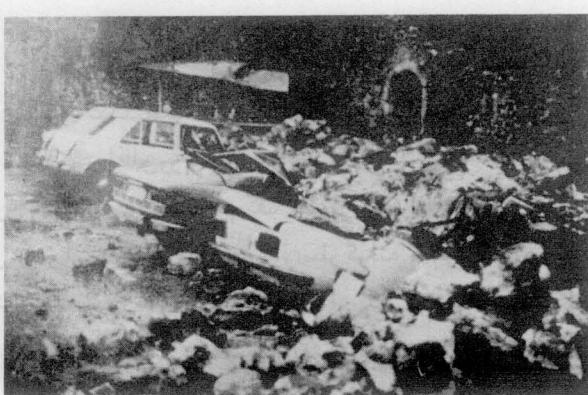
شکل ۷- فرو ریختن ساختهای سنگی در قسمت
قدیمی شهر بودوا.

شکل ۷ فرو ریختن ساختمان‌های سنگی در قسمت قدیمی شهر بودوا^۱ (شکل ۱) را نشان میدهد. سقف بسیاری از ساختمان‌های سنگی در این زلزله فرو ریخت. در ساختمان‌های سنگی دو یا سه طبقه، دیوارها در قسمت فوقانی ساختمان گاهی تا سه سانتی‌متر تغییر مکان جانبی دادند. در ساختمان‌هایی که کمتر آسیب دیدند، ترک در محل اتصال بین دیوارها و سقف‌ها، در محل اتصال بین دیوارهای باربر و دیوارهای جدا کننده، و در نعل درگاهها پدیدار گشت. دودکش‌های سنگی بالای ساختمان‌ها حتی در مناطق بسیار دور از مرکز زلزله فرو ریختند.

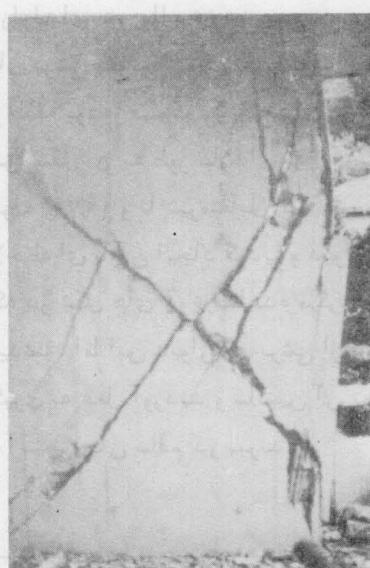
شکل ۶- شکست دیوار برخی ساختمان هتل الیوا.

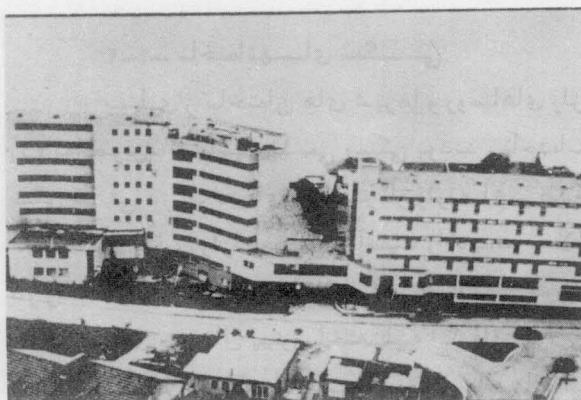
اما رفتار سازه‌های قابی بتن مسلحی در این زلزله نسبتاً "بد بود" و آن‌ها اغلب همان اشکالاتی را که در زلزله‌های دیگر مشاهده شده است [۲، ۳، ۴] از خود نشان دادند. شکل ۹ ساختمان‌های شماره ۱ و ۲ هتل تاماریس را در منطقه‌ی هرجگ-نوی^۳ نشان میدهد که در سال ۱۹۶۹ ساخته شدند. این ساختمان‌ها از قاب‌های بتن مسلحی و دیوارهای بلوکی پرکننده غیر سازه‌ای تشکیل می‌یابند. ساختمان شماره ۱، هفت طبقه و ساختمان شماره ۲، شش طبقه میباشد. پلان ساختمان شماره ۱ هتل تاماریس غیر متقاضی است و در نتیجه پیچش ساختمان، قسمت فوقانی تعدادی از ستون‌ها صدمه دیده است و دیوارهای پرکننده غیر سازه‌ای در انتهای‌های ساختمان و در دو طبقه اول آن

شکل ۹- ساختمانهای شماره ۱۱ و هتل تاماریس.

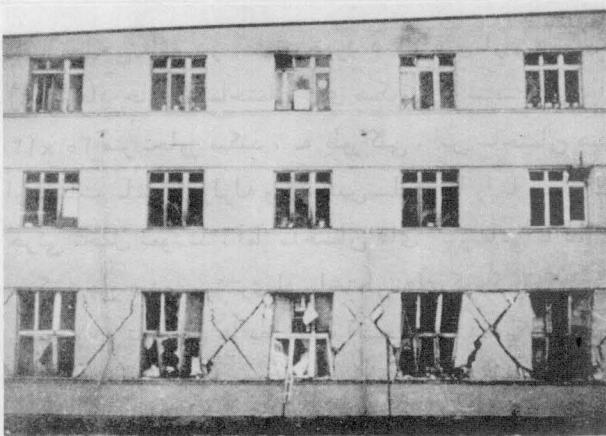
بتن مسلحی قائم در محل برخورد دیوارهای باربر هستند [۱]. ابعاد خارجی ساختمان‌های مسکونی به نسبت از 13×10 متر تجاوز می‌کند. به طور کلی، این ساختمان‌ها ارتفاعات ناشی از زلزله و همچنین پسلرزه ها را با خسارات جزئی تحمل نمودند. اما ساختمان‌های آپارتمانی یا اداری بزرگ دچار صدمه بیشتری از ساختمان‌های کوچک مسکونی شدند و دو تا از آن‌ها به شدت آسیب دیدند. یکی از آن‌ها ساختمان شهرداری بودوا میباشد که در شکل ۸ مشاهده میگردد. نیروهای افقی ناشی از زلزله بیشترین مقدار را در پای ساختمان دارند که بر اثر آن‌ها دیوارهای طبقه‌ی اول ساختمان مذبور در شکل ۸ ترک‌های ضربه‌ی برداشته است.

شکل ۸- ترکهای ضربدری در ساختمان شهرداری

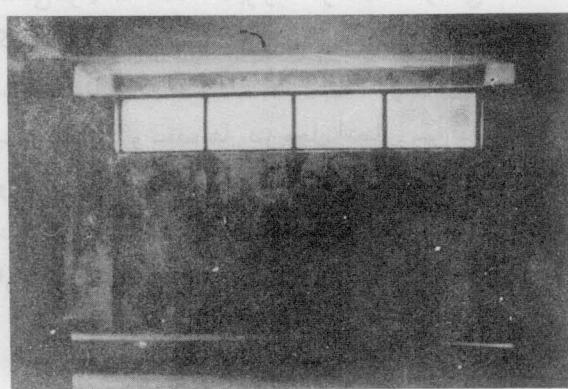
شکل ۱۱- دیوار پرکننده غیر سازه‌ای در ساختمان شماره ۱۱ تاماریس باعث بوجود آمدن ترک برشی در قسمت فوقانی ستون گردیده است.

ترکهای برخی مورب برداشته اند (شکل ۱۰). در ساختمان شماره ۲ تاماریس، دیوارهای پرکننده‌ای که فقط در قسمتی از ارتفاع طبقه وجود داشتند سبب شدند که طول موئیس-ستونها کاهش یابد و ستونها در قسمت فوقانی ترکهای برخی بردارند (شکل ۱۱). بدین ترتیب این دیوارهای غیر سازه‌ای به شکست ستونها کمک کردند و باعث تغییر رفتار سازه گردیدند.

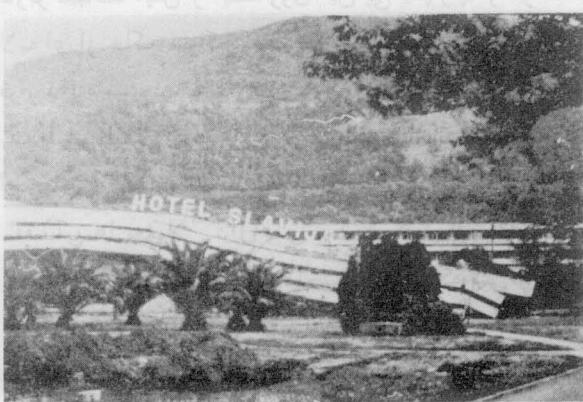
شکل ۱۳- ساختمان قابی بتن مسلحی هتل اسلاماویا بعد از وقوع زلزله.

شکل‌های ۱۲ و ۱۳ ساختمان قابی بتن مسلحی هتل اسلامویا^۱ واقع در شهر بودوا را به ترتیب قبل و بعد از وقوع زلزله نشان می‌دهند. علل اصلی فوریختن این ساختمان، کافی نبودن فولادهای طولی ستونها برای گرفتن لنگر خمی در امتداد طول ساختمان و همچنین کافی نبودن تنگه‌ای جانبی در ستون‌ها به خصوص در قسمت فوقانی آنها بوده است. شکل ۱۴ قسمت فوقانی یکی از ستونهای آسیب دیده را نشان می‌دهد. توجه کنید که میله گردهای بکار رفته آجدار نمی‌باشد.

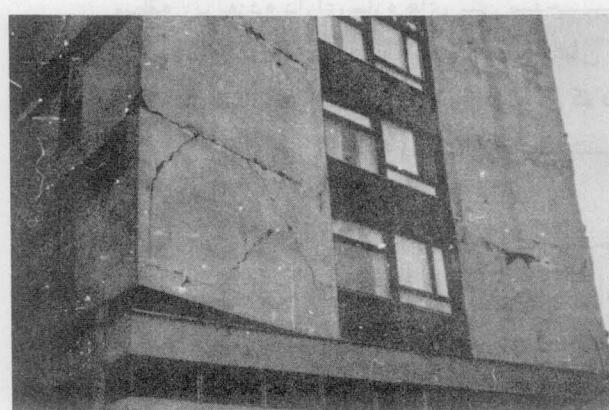
شکل ۱۰- صدمه به دیوارهای پرکننده غیرسازه‌ای

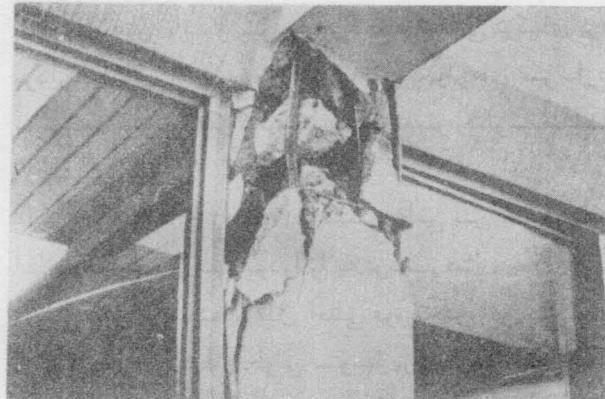
- کمانش میله‌گردهای اصلی ستونها و خرد شدن بتن در اثر نبودن تنگه‌ای جانبی کافی (شکل ۱۵).
- انعطاف پذیری زیاد طبقه اول و بوجود آمدن تغییر شکل ماندنی قابل توجه.

شکل ۱۵- کمانش میله گردهای اصلی ستونها و خرد
شن بتن در اثر نبودن تنگهای جانبی کافی.

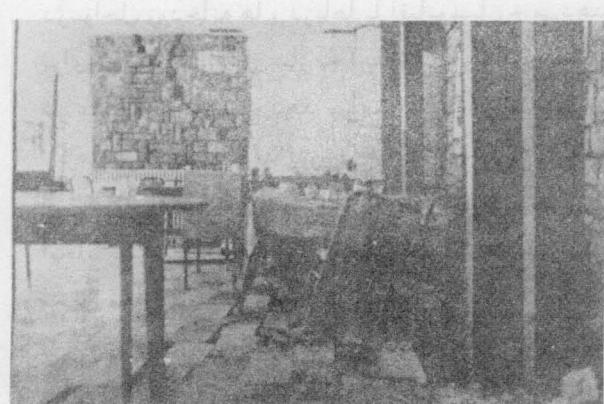
- سوراخ شدن دالهای بتن مسلحی به وسیله ستونها بر اثر عدم مقاومت برخی کافی دالها (شکل ۱۶).
- شکلهای ۱۸ و ۱۷ ساختمان قابی بتن مسلحی هتل پلازا در شهر بودوا را به ترتیب قبل و بعد از وقوع زلزله نشان می‌دهند. علت اساسی سقوط کامل این هتل و ساختمان ضمیمه آنرا نمی‌شد از روی آوار باقیمانده آن پیدا نمود.
- بطور کلی، ساختمان‌هایی که از قطعات دیواری (پانل) بتن مسلحی پیش ساخته برآسانه ضوابط طرح ضد

شکل ۱۶- سوراخ شدن دال بتن مسلحی بوسیله
ستون بر اثر عدم مقاومت برشی کافی دال.

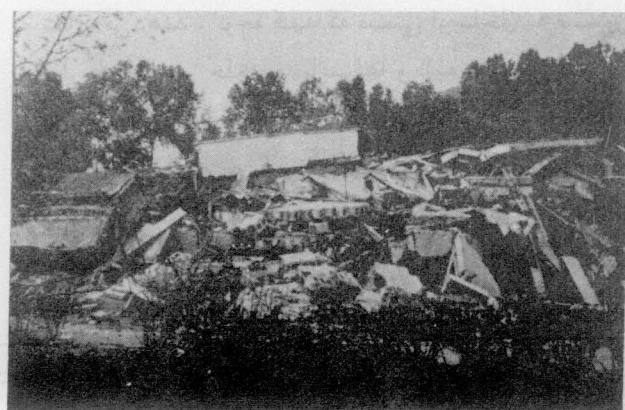
شکل ۱۸- ساختمان قابی بتن مسلحی هتل پلازا بعد
از وقوع زلزله.

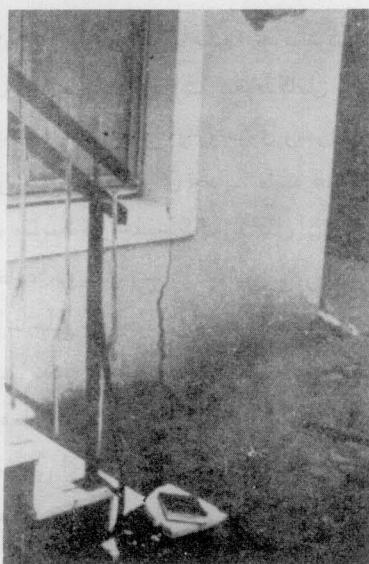
(شکل‌های ۲۱ و ۲۲) و این امر باعث ایجاد ترکهای قائم در دیوارها (شکل ۲۱) و گاهی اوقات سقوط کامل ساختمانها گردید. گسیختگی‌های ناشی از روانگری زمین در این زلزله بیشتر در رسوبات رودخانه‌ای جدید ماسه‌های ریز دانه یا با دانه بندی متوسط در خلیج کوتور (شکل ۱) و در طول سواحل رودخانه، بیانان رخ داد. بر اثر روانگری خاک در بعضی از نقاط ساحلی، "جوشش ماسه" به وجود آمد. بدین ترتیب که آب تحت فشار از درون ماسه‌ها بیرون زده و در نتیجه این عمل، حفره‌های متعدد در سطح ساحل به جا ماندند. در برخی از نقاط، روانگری خاک باعث نشست نایکسان خاک گردید. برج یادبود شکل ۲۳ برآثر نشست نایکسان ناشی از روانگری خاک به حالت مایل در آمد است. اگر خطوط روانگری خاک در محل ساختمان وجود داشته باشد ممکن است پی‌های عمیق یا شمع‌کوبی لازم‌گردد تا از نشست غیر قابل قبول یا شکست پی‌جلوگیری شود.

شکل ۲۱- ترک قائم در دیوارناشی از گسترش جانبی
بی ساختمان .

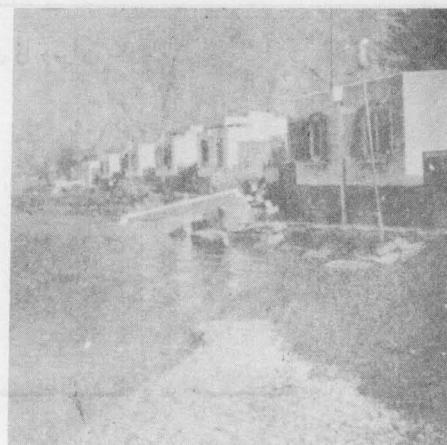
پدیده روانگری در این زلزله به صورتهای مختلف نمایان گشت. در نقاط متعددی در شهر کوتور^۲ و حوالی آن (شکل ۱) روانگری خاک باعث نشست قسمتهایی از زمین گردید. شکلهای ۱۹ و ۲۵ قسمتی از ساحل دریا را در نزدیکی شهر استولیف^۴ (شکل ۱) به ترتیب قبل و بعد از وقوع زلزله نشان می‌دهند. توجه کنید که قسمتی از ساحل به صورت نوار طویلی در جلوی مهمانسرها و کلبه‌های توریستی در اثر روانگری خاک به داخل آب نشست کرده است. تعدادی از ساختمانهای مزبور نیز صدمه دیده یا فرو ریخته اند. روانگری خاک باعث "گسترش جانی" تعدادی از ساختمانها گردید. بدین ترتیب که در اثر پدیده روانگری مزبور، بی‌ها و ستونهای ساختمان تمایل به باز شدن و گسترش پیدا کردند.

شکل ۲۰- ساحل دریا در نزدیکی شهر استولیف
بعد از وقوع زلزله .

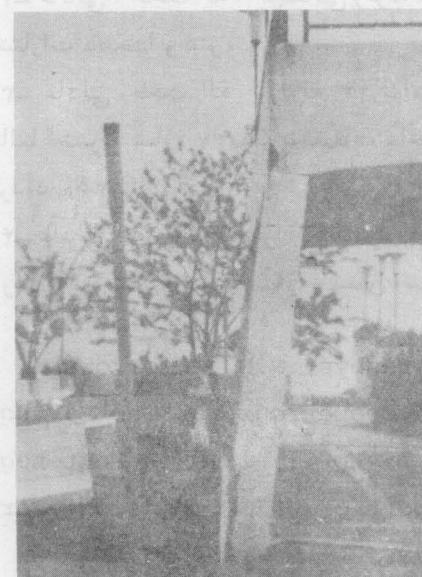
شکل ۲۲- مایل شدن ستون بر اثر پدیده روانگی
خاک .

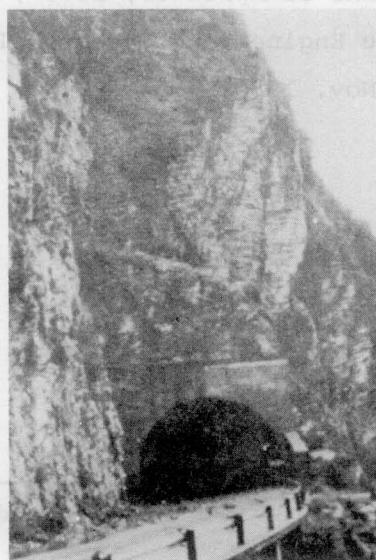
این زلزله در سطحی تقریباً برابر با ۲۵۰۰ کیلومتر مربع در حدود یک هزار زمین لغزه و یهمن سنگ و خاک ایجاد نمود. اغلب این زمین لغزه‌ها در زمینهای و در دامنه کوههای با شیب بیش از ۵۰ درجه رخ دادند و حجم هر یک از آنها از ۱۰۰ متر مکعب تجاوز نمی‌کرد. این زمین‌لغزه‌ها به ساختمانها خسارات زیادی وارد ننمودند زیرا اکثر آنها در جاهای کم جمعیت و کم سکونت به وقوع پیوستند. اما بسیاری از سنگ لغزه‌های این‌چند هفته موجب بسته شدن راهها و راههای آهن گردیدند. شرایط مربوط هوا قبل از وقوع زلزله به تعداد زیاد زمین‌لغزه‌ها کمکنند. زمین‌لغزه بزرگی در نزدیکی شهر بودوا موجب بسته شدن دهانه یک‌تونل (شکل ۲۴) و بوجود آمدن ترک در طول ۳۵ متر از پوشش بتن مسلحی داخل آن گردید (شکل ۲۵).

شکل ۲۴- تونلی در نزدیکی شهر بودوا . دهانه
این تونل در اثر زمین لغزه بسته شد .

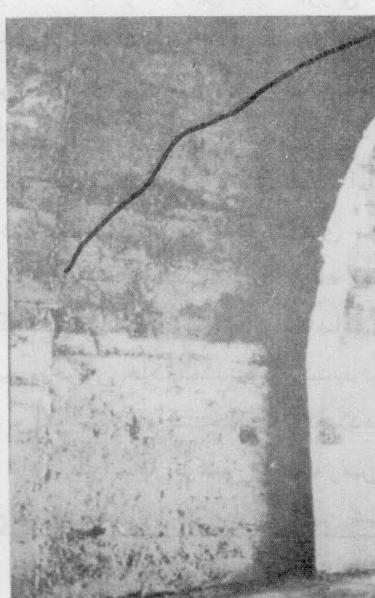
شکل ۲۵- ترک در پوشش بتن مسلحی داخل تونل
شکل ۲۴ .
