" بررسی خرابیهای روسازی باند اصلی در فرودگاه بین‌المللی مهرآباد تهران "

دکتر خسرو اویسی
دانشکده عمران - دانشگاه صنعتی امیرکبیر

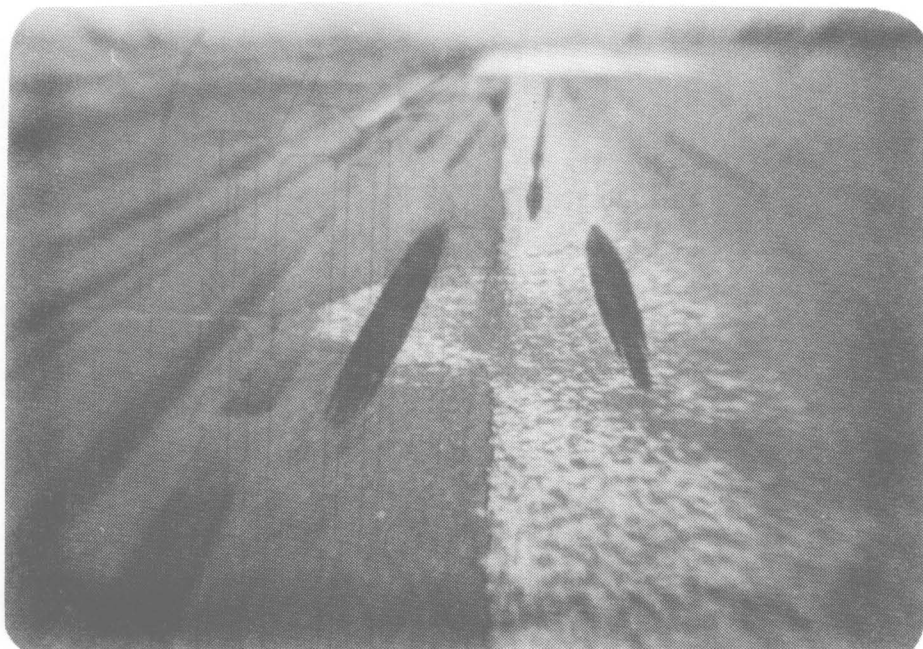
ترکهای طولی نسبتاً بلندی را می‌توان بیشتر روی محور و در دو طرف محور باند مشاهده کرد. (شکل ۲) پیدایش این ترکها بسته به مورد، به علت باز شدن درزهای طولی، جمع شدن سطح آسفالتی در اثر افت درجه دما، حرارت و انعکاس ترکهای لایه زیرین است. در پاره‌ای نقاط در نزدیکی ترکهای طولی گسیختگی مواد آسفالتی مشاهده می‌شود (شکل ۳) که علت آن تاثیر عوامل جوی (نفوذ آب و یخ بستن آن در اثر سرما) عمر آسفالت و کمبود قیر در آن، و تنشهای ناشی از بارگذاری است.

شکل ۲ - نمونه‌ای ترکهای طولی باند اصلی (۲۹ چاپ)

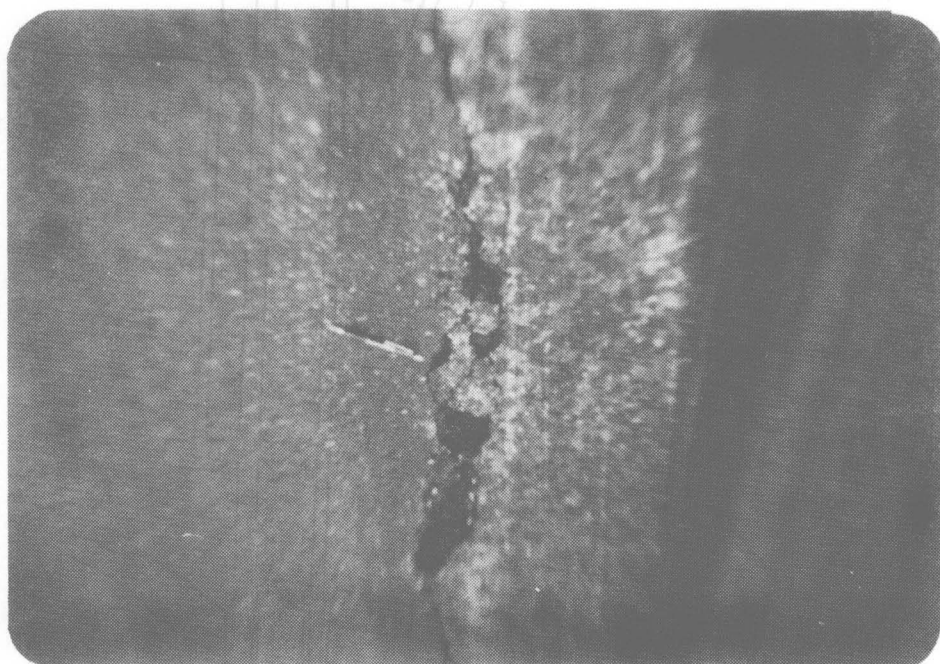
شکل ۳ - نمونه‌ای از گسیختگی آسفالت در نزدیکی ترکهای طولی (باند اصلی ۲۹ چاپ)

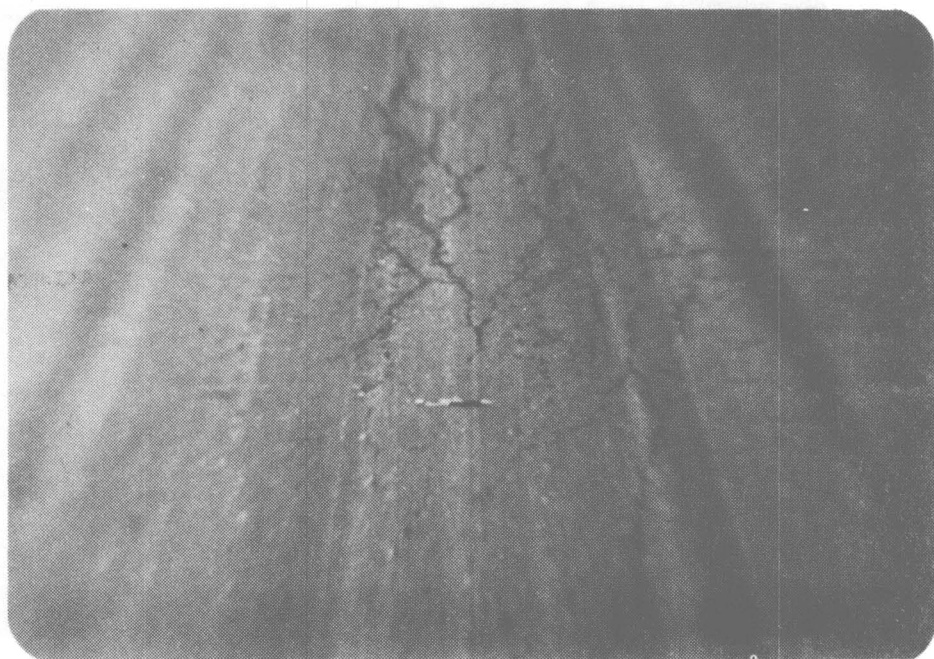
این نوع ترکها در بخش میانی باند که ترافیک بیشتری دارد به چشم می‌خورند و نشان می‌دهند که روسازی برای باربری توانایی کافی ندارد. ترکهای شبکه‌ای در اثر خستگی بیش از حد روسازی پدید آمده‌اند و با افزایش بارگذاری بروسعت آنها افزوده شده است. ترکهای شبکه‌ای اغلب در نزدیکی ترکهای طولی به ویژه در محور در فاصله کمی از محور دیده می‌شوند (شکل ۴).

شکل ۴ - نمونه‌ای از ترکهای شبکه‌ای (پوست سوسماری) باند اصلی (۲۹ چپ)

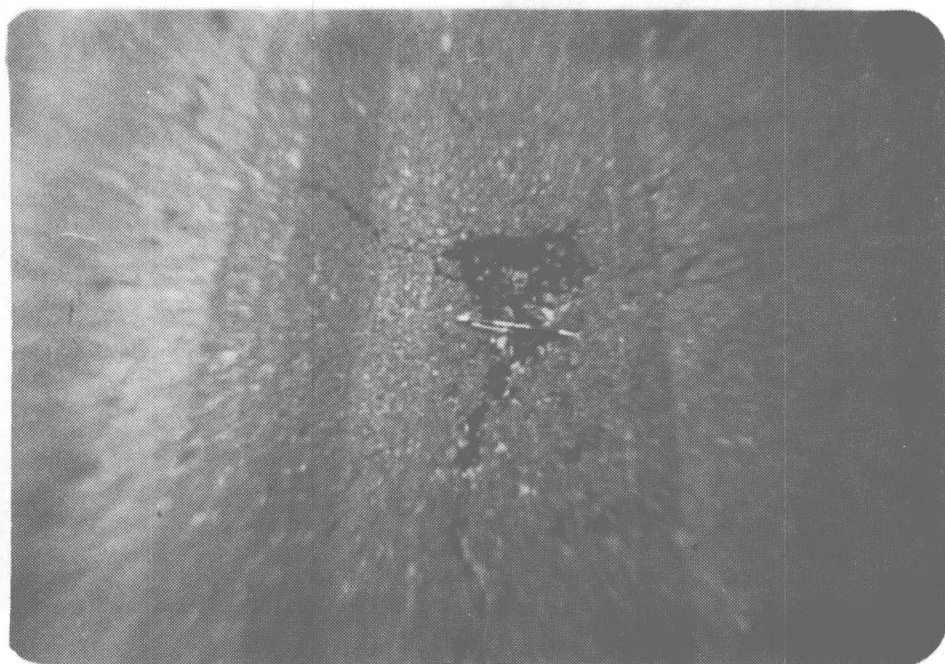
در چندین محل در طول باند اصلی، دانه‌های مصالح سنگی رویه آسفالتی در نزدیکی ترکهای طولی جدا شده و تشکیل حفره داده است. علت این امر عمر آسفالت، کمبود قیر نفوذ آب در ترکها و مسئله یخبندان است (شکل ۵).

شکل ۵ - نمونه ای از جدا شدن دانه‌های مصالح سنگی (آسفالت باند اصلی) (۲۹ چپ)

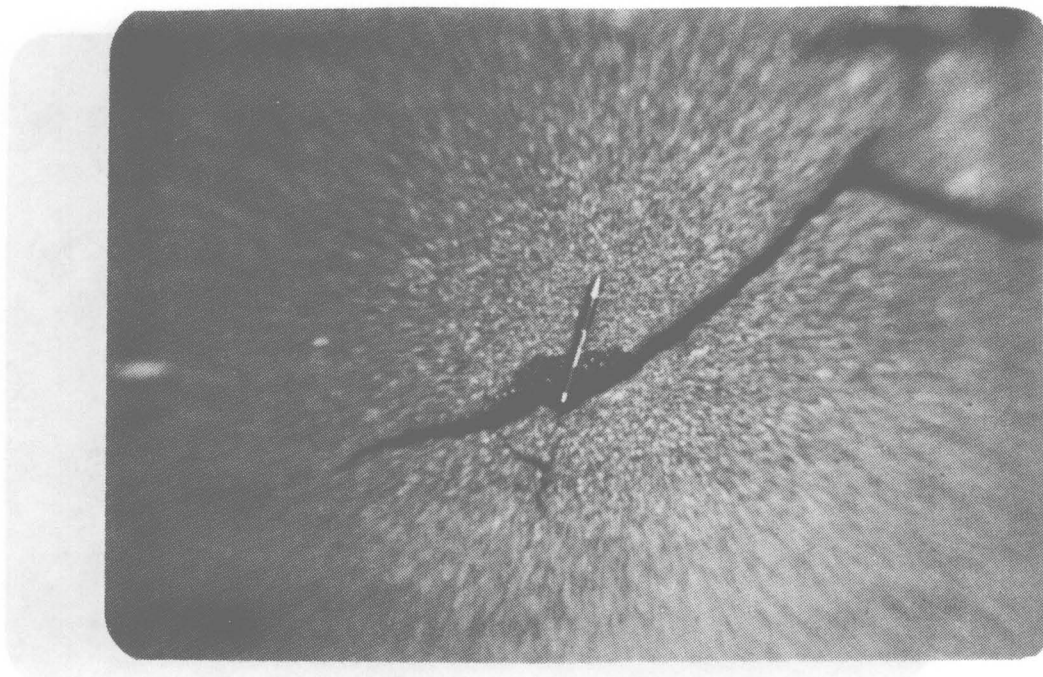
در دو محل در کنار باند اصلی که در اثر برخورد تراکت در حمله هوایی آسیب دیده و مرمت شده است، بخشهایی از لایه فوقانی رویه آسفالتی در نزدیکی روسازی محل‌های مرمت شده به علت چسبندگی ناکافی بین این لایه و روسازی موجود و همچنین به علت ضخامت بسیار کم آن، جدا شده و تغییر شکل داده است (شکل ۶). در یک محل هم در پی رویداد آتش‌سوزی ناشی از یک سانحه قیر رویه بتن آسفالتی سوخته و از بین رفته و در نتیجه سطح زیرین متشکل از دانه‌های مصالح سنگی به جای مانده است (شکل ۷).

شکل ۶ - خرابی موضعی (باند اصلی ۲۹ چپ) جدا شدن روکش

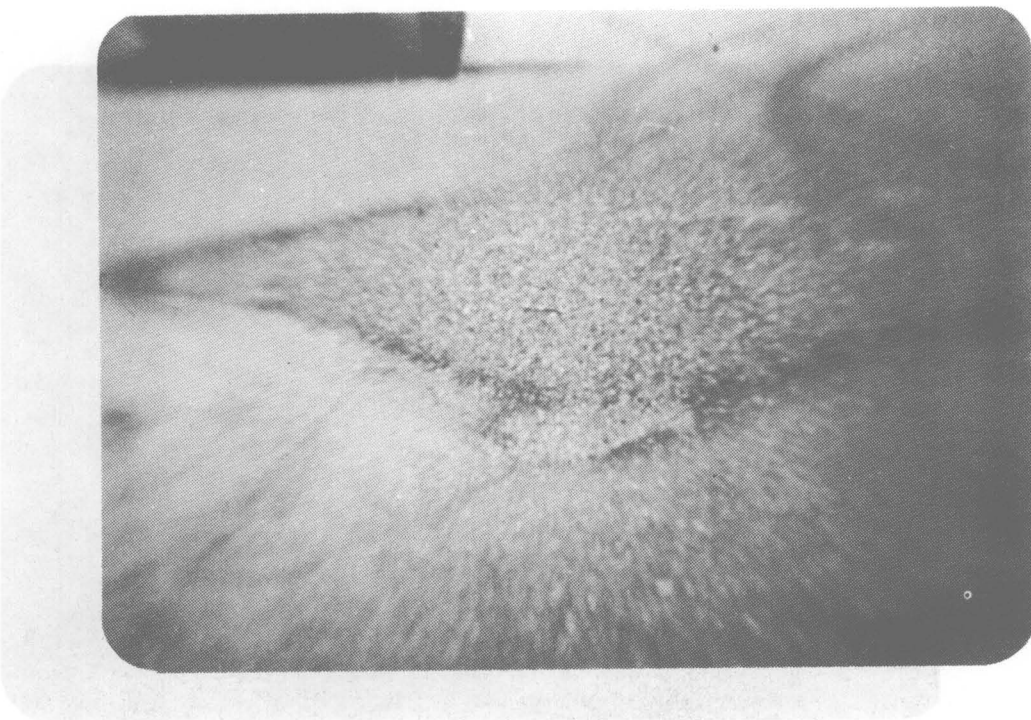
شکل ۷ - خرابی موضعی (باند اصلی ۲۹ چپ) سوختگی قیر سطح آسفالت
