# زلزله ۲۳ آبان ۱۳۵۸ قائنات

حجت الله عادلی

## دانشکده فنی دانشگاه تهران

این مقاله گزارش کوتاهی از زلزله ۲۳ آبان ۱۳۵۸ قائنات می‌باشد که در آن ۲۸۵ نفر تلف و چندین روستا و پیران گردیدند. مشاهدات حاصل از آثار این زلزله در روی زمین و ساختمان هادراین مقاله به طور خلاصه مورد بحث قرار گرفته است.

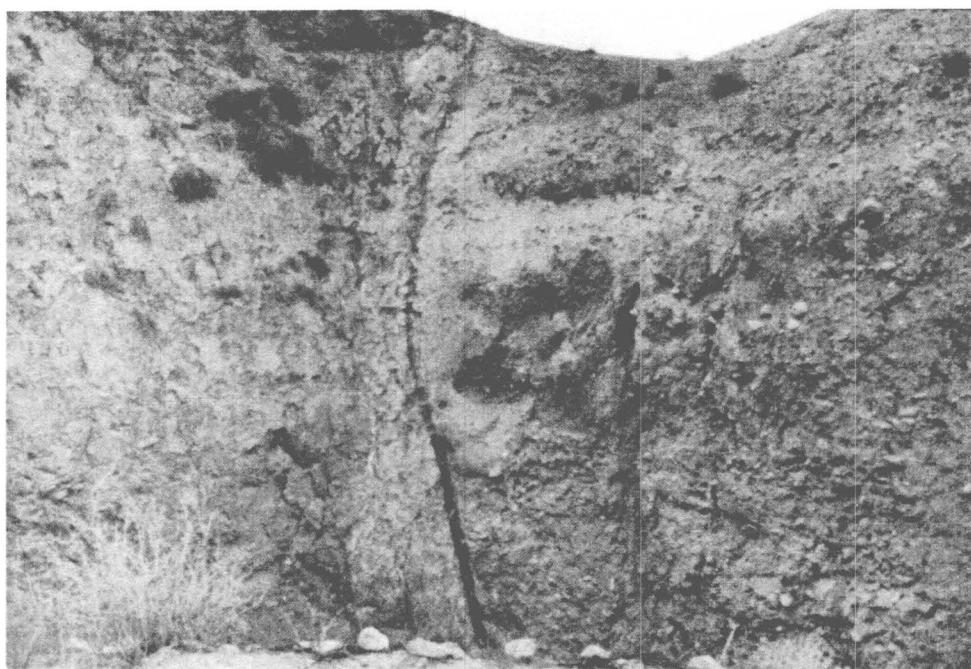
تصویر ۱

منطقه قائنات سابقه زلزله خیزی تاریخی دارد. در قرن اخیر نیز این منطقه زلزله‌هایی بخود دیده است. در ۲۳ سپتامبر سال ۱۹۴۷ میلادی، زلزله ای به بزرگی ۶/۷۵ ریشتر در قائن و دولت آباد رخ داد که در آن ۴۰۰ نفر به هلاکت رسیدند. تصویر ۱، مقطع روشنی از یک گسل قدیمی در منطقه قائنات را نشان می‌دهد که نگارنده در باز دید مزبور به آن برخورد نموده است.

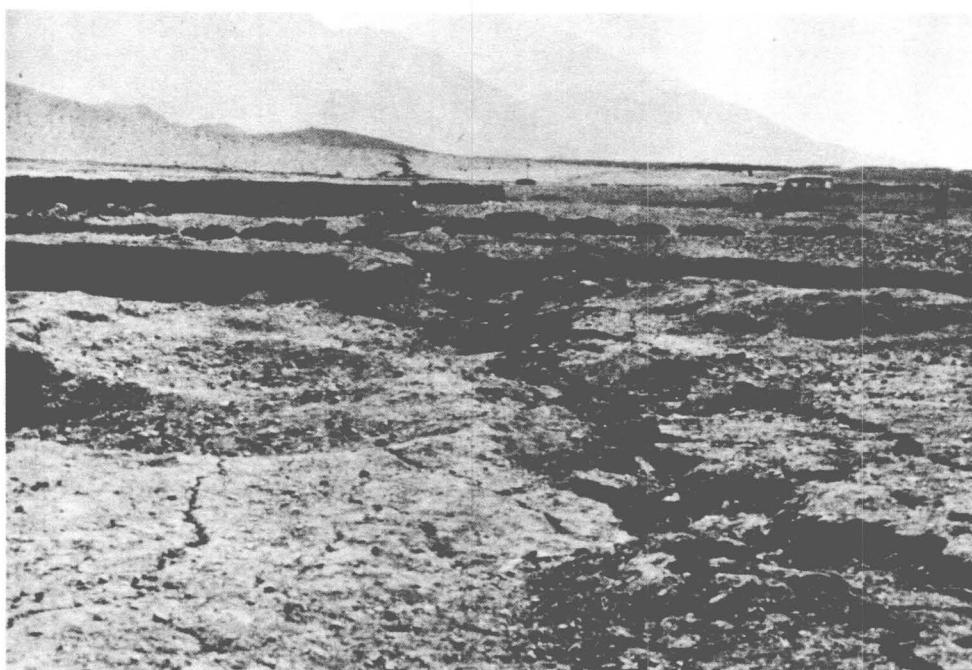
تصویر ۲

خط اثر گسل در طول حدود ۱۵ کیلومتر در سطح زمین مشاهده گردید. تصویر ۲، خط اثر گسل را نشان می‌دهد. حد اکثر تغییر مکان افقی در سطح زمین حدود یک متر بوده است (تصاویر ۳ و ۴). تصویر ۴، بوتهای را نشان میدهد که در روی خط اثر گسل قرار گرفته و در اثر زلزله به دو نیم تقسیم شده است. حد اکثر تغییر مکان قائم در سطح زمین نیز حدود ۵/۵ متر تخمین زده شده که در تصویر ۵، مشاهده می‌شود. ۵ قنات روستای استند در اثر زلزله خشک گردید. ولی پس از یک هفته آب با میزان کمتر در آن جریان پیدا کرد. در عوض میزان آب قنات روستای بهمن آباد افزایش یافت. آب قنات روستای فندخت نیز کاهش یافت. در حوالی روستای استند ریزش مختصه در کوه مشاهده گردید.

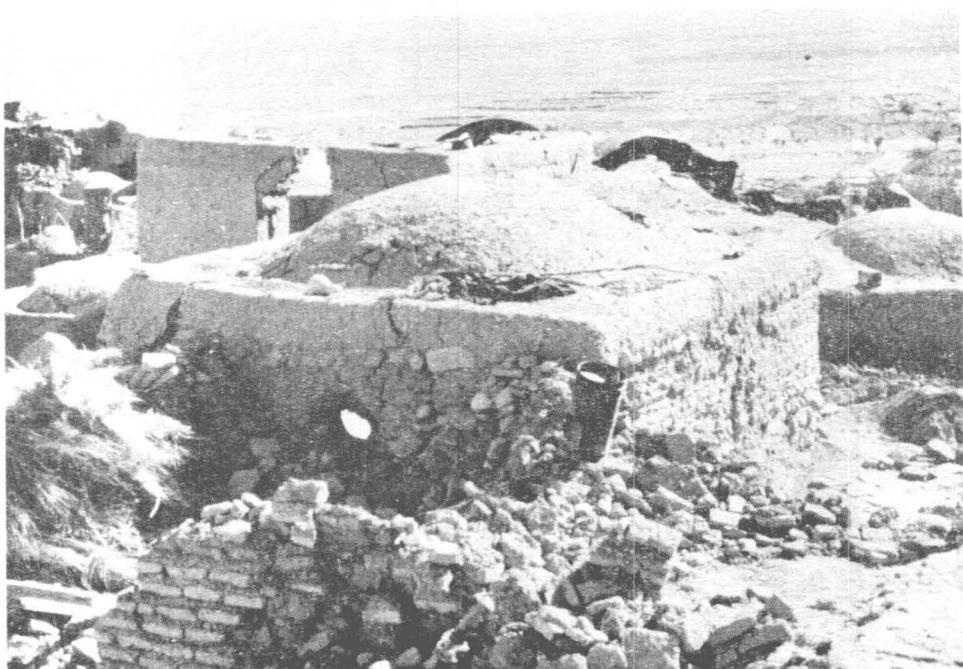
تصویر ۶

تصاویر ۶ و ۷ به طور نمونه نحوه خرابی ساختمان های خشتی با طاق گنبدی را نشان می دهد. در اثر ارتعاشات افقی ناشی از زلزله، دیوارها بخصوص در قسمت فوقانی به طور افقی حرکت نموده و از سقف جدا می شوند و معمولاً "خرابی ساختمان از گوشها" ( محل برخورد دیوارها ) آغاز می شود. تصاویر ۸ و ۹ داخل یک ساختمان نوساز را که به طور نسبی با دقت ساخته شده نشان می دهند. به طور کلی اغلب ساختمان های یک طبقه نوساز صدمه کمتری دیده و صرفاً "ترک برداشته" اند. اکثر ساختمان هایی که فرو ریختن ساختمان های دو طبقه بوده اند. تصویر ۱۰، فرو ریختن ساختمان های دو طبقه را نشان می دهد. ساختن ساختمان هایی با بیشتر از یک طبقه، با استفاده از خشت خام در مناطق زلزله خیز به هیچ وجه درست نمی باشد. اما راههایی برای افزایش مقاومت ساختمان های خشتی یک طبقه، در مقابل زلزله، وجود دارند. این روش ها عبارتند از استفاده از دیوارهای حائل ذوزنقه ای در گوشها، بستن دیوارها به یکدیگر بوسیله نبشی ها و تسمه های فولادی، و مسلح کردن ساختمان هایی که با خشت های مرغوب ساخته شده اند ( به "ساختمان های کوچک در مناطق زلزله خیز" رجوع شود ).

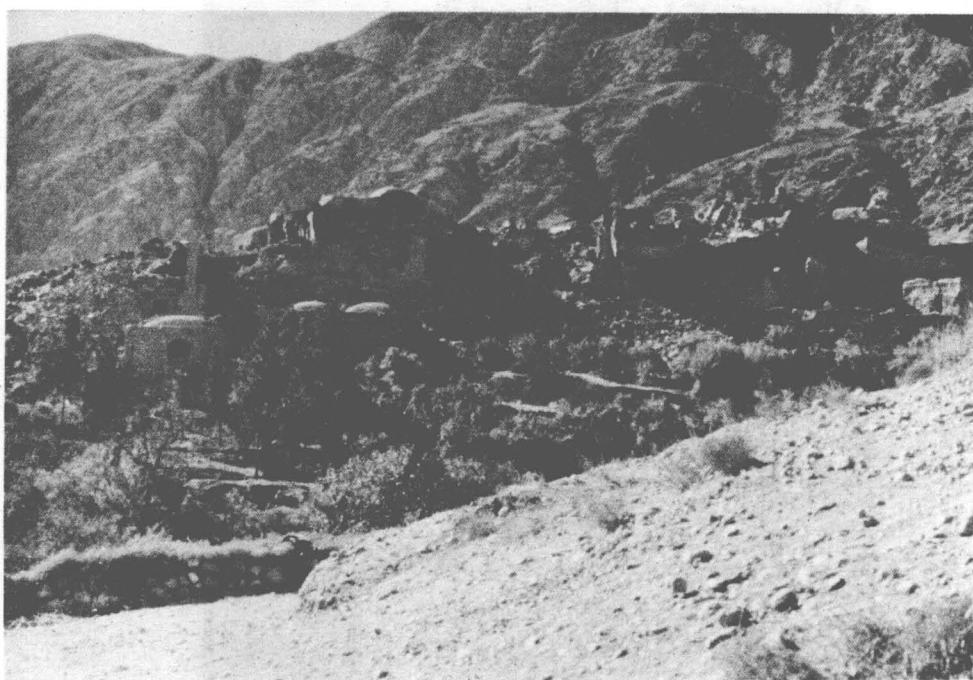
امواج اصلی، شدت یافته و نیروی بیشتری به ساختمان های ساخته شده در آنجا وارد می گردد. این تجربه در زلزله های دیگر نیز مشاهده شده است. با وجود این، تاثیر توبوگرافی زمین هنوز در آئین نامه های زلزله به صورت ضریبی وارد نشده است.

نحوه صدمه دیدن ساختمان هادر روستای استند، که در بالای تپه ای ساخته شده است ( تصویر ۱۱ )، از نقطه نظر بازسازی روستاهای آسیب دیده آموزنده می باشد. شدت آسیب دیدن ساختمان ها در این روستا از بالای تپه تا دامنه آن کاهش می یابد. بنظر می رسد که دامنه امواج زلزله در بالای تپه ها، به علت انعکاس امواج زلزله و ترکیب شدن آنها با

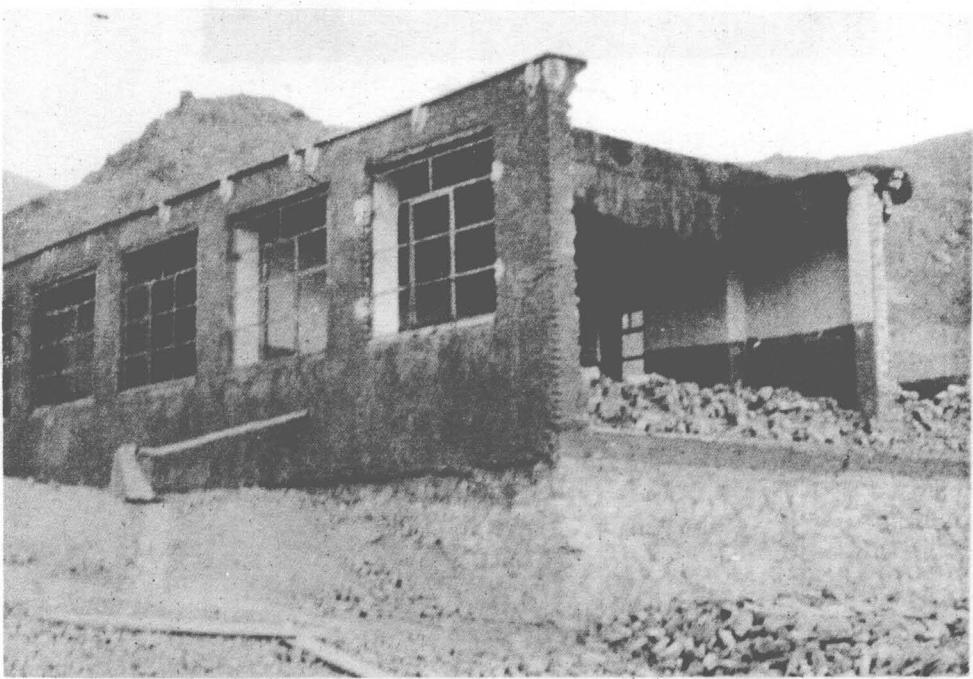
تصویر ۱۲

تنها یک ساختمان در روستای بهمن آباد از آجر و سقف طاق ضربی و تیر آهن وجود داشت. این ساختمان که مدرسه روستابود بشدت آسیب دیده است ( تصاویر ۱۲ و ۱۴ ) . در این ساختمان اصول مقاوم ساختن ساختمان در مقابل زلزله هیچ و جم عایت نگردیده است. ساختمان، قادر تیرکلاف فوقانی می باشد و اکثر بازشوهای آن در یک دیوار طولی متوجه شده اند. همانطور که تصاویر ۱۳ و ۱۴ نشان می دهند، یک دیوار انتهایی ساختمان و همچنین یک گوش آن فروریخته اند. اگر از تیرکلاف در این ساختمان استفاده می شد و دیوارها به موسیله میله های اتصال به پی بتنی متصل می گردید، قسمتی از ساختمان بصورت مجبور ریزش نمی کرد. تمام دیوارهای عرضی ساختمان مطابق تصویر ۱۳ ترک های ضربه برداشته اند. پنجه های موجود در دیوار طولی نیز خرد گردیده و ترک هایی در حد فاصل بین دیوارها بوجود آمده اند.
