" بررسی خرابیهای روسازی باند اصلی در فرودگاه بین‌المللی مهرآباد تهران "

دکتر خسرو اویسی
دانشکده عمران - دانشگاه صنعتی امیرکبیر

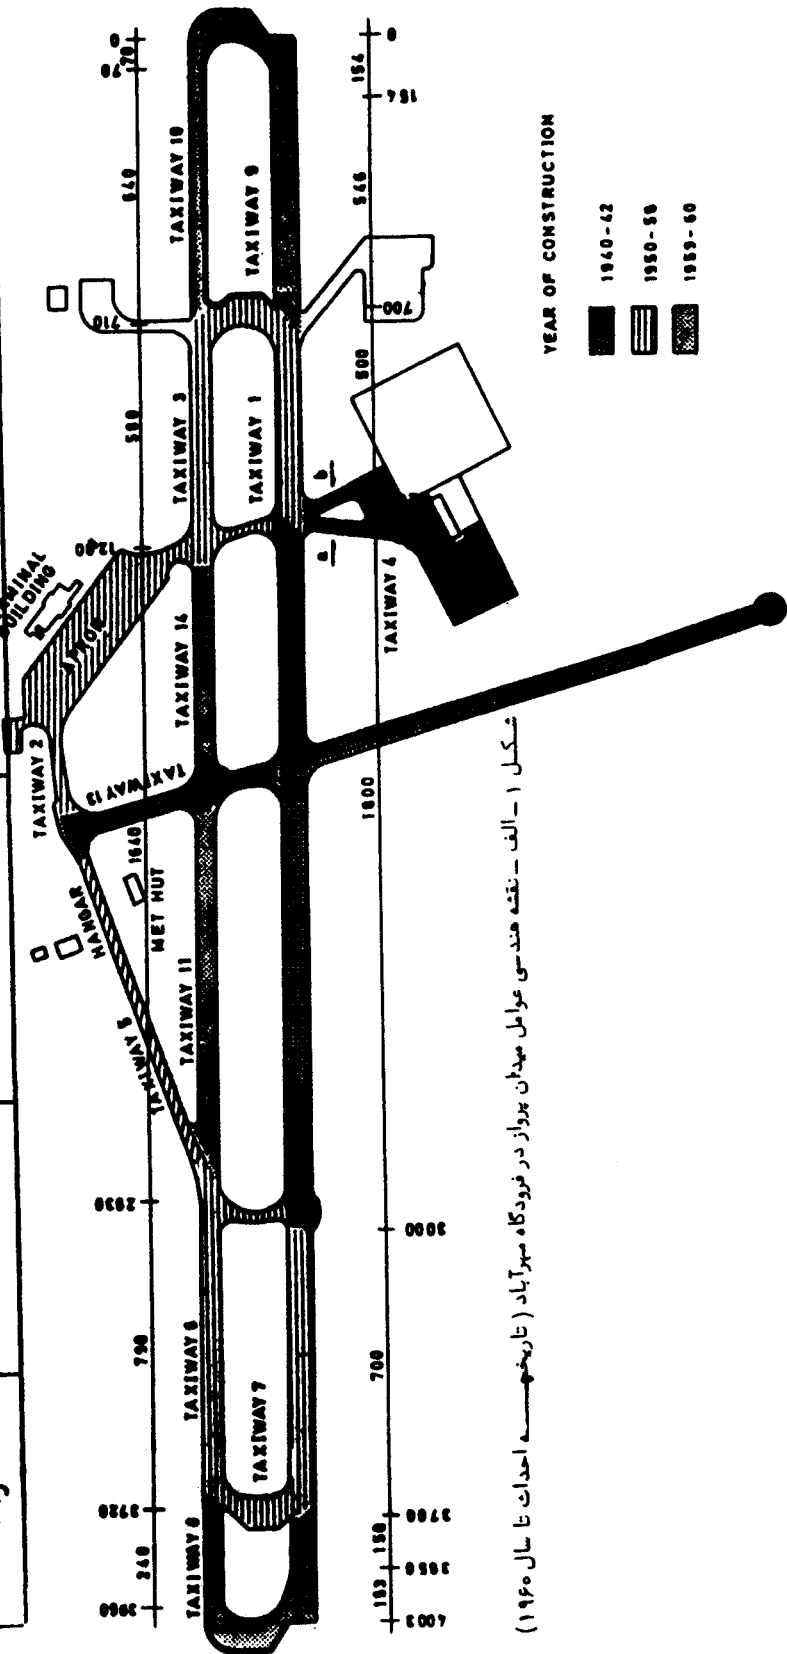
شکل ۱ - الف - نقشه هندسی عوامل میدان پرواز در فرودگاه مهرآباد (تاریخچه احداث تا سال ۱۹۶۰)

این باند از زمان احداث (سال ۱۳۲۰) تاکنون سه بار روکش آسفالتی شده که خلاصه جزئیات آن در شکل شماره ۱ - الف دیده می‌شود. سطح باند (11L29R) هم‌اکنون ترکهای طولی و عرضی و شبکه‌ای (پوست سوسماری) زیادی دارد و در منطقه پرترافیک (منطقه نشست و برخاست) آن خرابی‌های موضعی و موجهای زیادی پدید آمده است به طوری که عملاً "باند مذکور نمی‌تواند برای پرواز هواپیماهای جت به ویژه هواپیماهای شکاری به کار رود.
